| GEZ | KARTA ADRESOWA ZABYTKU | | 3. Miejscowość |
| 1. Nazwa | WIADUKT KOLEJOWY III | 2. Czas powstania<br>1902 r. | <b>DZIKOWIEC</b> |

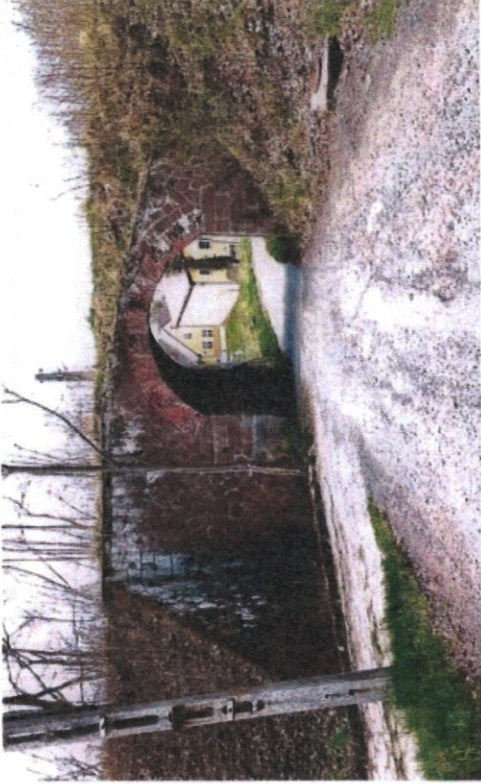
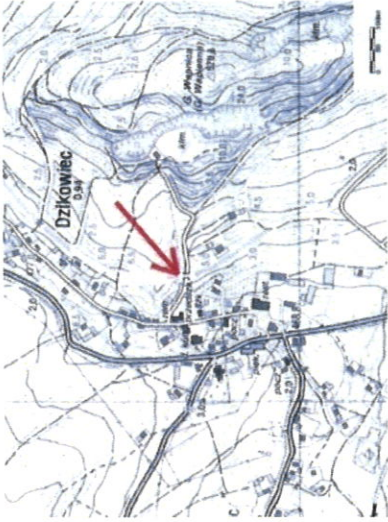
| GEZ | KARTA ADRESOWA ZABYTKU | | 3. Miejscowość |
|---|---|---|---|
| 7. Fotografia z opisem wskazującym orientację w stosunku do sąsiednich terenów lub stron świata albo mapa z zaznaczonym stanowiskiem archeologicznym | | <p>Widok od wschodu</p> | |

| <p>8. Historia, opis i wartości</p> <p>Wiadukt kolejowy położony jest na trasie Kolei Sowiogórskiej, linii nr 327 łączącej Dzierżoniów ze Ścinawką. Linia ta powstawała w latach 1899-1902. Pierwszy odcinek Dzierżoniów – Pieszycze otwarto w 1900 r. Uruchomienie ostatniego odcinka, na którym znajduje się wiadukt, nastąpiło 5.08.1902 r. Na początku lat 30.XX w. zamknięto, a następnie rozebrano odcinek między Srebrną Górą a Nową Wsią Kłodzką. Po wojnie wyłączono z użytkowania kolejny fragment – do Woliborza. W latach 70.XX w. następne odcinki linii ulegały likwidacji. Odcinek Dzikowiec – Ścinawka wykorzystywany był w późniejszym okresie wyłącznie do przejazdów towarowych. Obecnie odcinek przebiegający przez Dzikowiec jest nieużytkowany.</p> <p>Wiadukt kamienno-ceglany, sklepiony, jednoprzęsłowy, wbudowany w ziemno-kamienny nasyp kolejowy. Ściany wewnętrzne i czołowe oraz skrzydła wiaduktu murowane z czerwonego piaskowca. Ściany czołowe częściowo wbudowane w zbocza nasypu. Przęsło wiaduktu nakryte ceramicznym sklepieniem o przekroju odcinkowym, osadzone bezpośrednio na kamiennych ścianach.</p> <p>Wiadukt zachował się w pierwotnej formie architektonicznej. Jest przykładem rozwijającej się myśli inżynierskiej, osiągnięciem techniki i jednocześnie integralnym elementem krajobrazu, wkomponowanym w pejzaż wsi. Jego wartość przejawia się poprzez zgodność zastosowanej formy z pełnioną funkcją. Stanowi materialne świadectwo przeszłości, reliktnieczynnej już linii kolejowej, jest ważnym elementem lokalnej tożsamości kulturowej.</p> | <p>9. Stan zachowania i postulaty dotyczące konserwacji</p> <p>Objekt w złym stanie technicznym. Sklepienie i ściany silnie zawilgocone, spękanne, ze znacznymi ubytkami w spoinowaniu. Na wierzchu i zboczach nasypu kolejowego bujnie rozwinięta roślinność (drzewa, krzewy). Konieczne przeprowadzenie prac remontowo-konserwatorskich – zabezpieczenie sklepienia i wzmocnienie łuków arkad, usunięcie roślinności ze spoin murów, uzupełnienie ubytków w spoinowaniu, usunięcie roślinności porastającej nasyp kolejowy.</p> |
