**OPINIA  
TECHNICZNO-  
EKONOMICZNA  
Nr AT/TE/28/2024**

**Wyliczenie szacunkowej wartości rynkowej  
pojazdu DAF FA LF55.220G18 nr rej DKL 7UG9  
wraz z zabudową na dzień jego badania**

Przedmiotem wyceny jest pojazd DAF FA LF55.220G18 nr rej DKL 7UG9 z zabudową typu ZIKO w specyfikacji typowo komunalnej, znajdujący się w firmie zleceniodawcy.

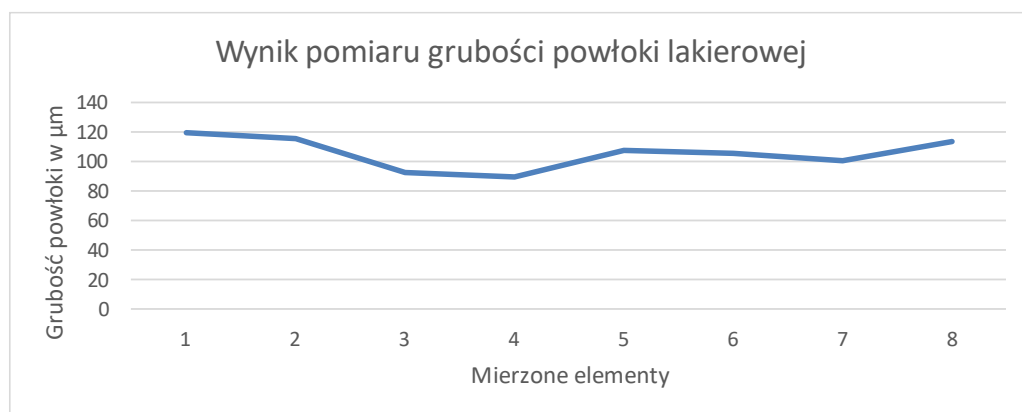
Zgodnie ze zleceniem w dniu 09.10.2024 w miejscowości Nowa Ruda wykonano badanie własne pojazdu marki FA LF55.220G18 identyfikujący się numerem rejestracyjnym DKL7UG9. Badanie wykonano metodą organoleptyczną i przyrządową w obecności przedstawiciela zleceniodawcy (w załączeniu selektywnie wybrana dokumentacja fotograficzna z przeprowadzonego badania). Podczas oględzin stwierdzono, że pojazd jest w średnim stanie technicznym, wymagającym przeprowadzenia koniecznych napraw w celu jego dalszej eksploatacji, co ma bezpośredni wpływ na obniżenie jego wartości. Określenie stanu technicznego wynika między innymi z uwagi na widoczne mechaniczne uszkodzenie elementów składowych kabiny pojazdu. Widoczne punktowe ogniska korozji wżerowej na elementach kabiny. Uszkodzona trwale powłoka lakierowa kabiny z widocznymi próbami napraw wykonanych nieprofesjonalnie – uszkodzenia typowe dla okresu i charakteru eksploatacji. Dokonano pomiaru grubości powłoki lakierowej - poniżej wykres z przeprowadzonego badania.

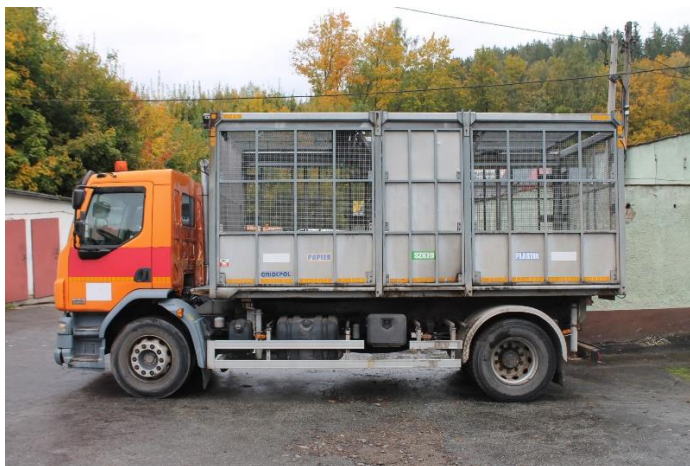
Numery identyfikacyjne na ramie i tabliczce znamieniowej czytelne - nie stwierdzono zamierzonej ingerencji w pole numerowe. Elementy wyposażenia z tworzyw sztucznych częściowo połamana z brakami materiału, odkształcona, przetarta (obudowa lusterka lewego, obudowa stopnia z stopniem dolnym strony prawej i lewej, zderzak przedni, atrapa przednia, lampa tylna prawa rozbita). Elementy wnętrza pojazdu z tworzyw sztucznych miejscowo porysowane, widoczne pęknięcia i uszkodzenia materiału (elementy konsoli środkowej, deski rozdzielczej, osłony boczne foteli itp.) Wnętrze pojazdu zanieczyszczone, nosi ślady zużycia. Widoczne zabrudzenia i zarysowania tapicerek drzwi lewej i prawej strony pojazdu. Tapicerki foteli przednich, miejscowo uszkodzone, zabrudzone. Wykładziny podłogi zanieczyszczone. Podsufitka miejscowo uszkodzona, zabrudzona. Obręcze kół skorodowane. Opony zużyte w około 60-70%. Organoleptycznie w miejscu postoju nie stwierdzono nieprawidłowości układu zawieszenia przedniego, tylnego oraz pozostałych elementów układu napędowego. Podczas badania zauważono wycieki płynu z wspomagania układu kierowniczego oraz spadek ciśnienia w układzie pneumatycznym- występuje konieczność weryfikacji stanu technicznego układów z lokalizacją i usunięciem nieszczelności.

W związku z wyżej wymienionymi wadami oraz brakiem ważnych badań technicznych odstąpiono od wykonania próby jezdnej. Praca silnika równomierna nie budząca zastrzeżeń. Jak wynika z przeprowadzonego wywiadu podczas badania pojazdu do momentu odstawienia na plac pojazd był sprawny i wykorzystywany zgodnie z przeznaczeniem. Pojazd nieużytkowany od około dwóch lat ważność badań technicznych do 10.03.2023 z odczytanym przebiegiem 84017 km na dzień wykonanego badania technicznego. Z uwagi na długi okres przestoju występuje konieczność weryfikacji stanu technicznego elementów gumowo metalowych układu zawieszenia przedniego, tylnego, kierowniczego, napędowego, hamulcowego itp., wymiany lub uzupełnienia płynów eksploatacyjnych i przygotowanie pojazdu do odnowienia badań technicznych pojazdu w celu dalszego użytkowania zgodnie z przeznaczeniem.

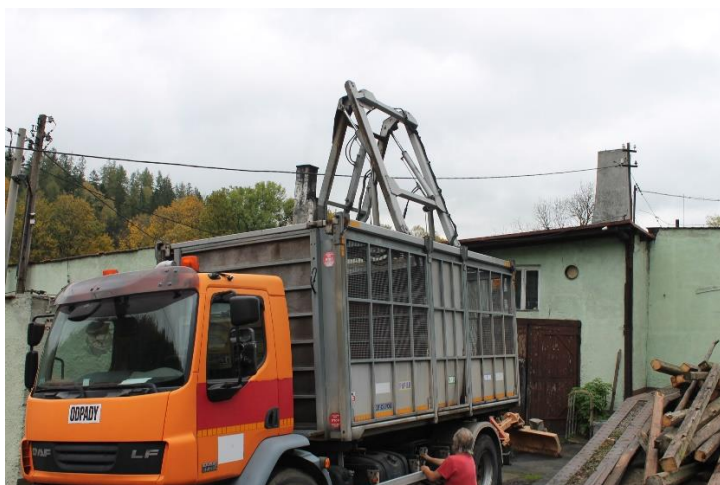
Zabudowa pojazdu ZIKO - hakowy system opróżniania pojemników na śmieci umożliwiający ich segregację w przestrzeni ładunkowej o numerze identyfikacyjnym 047/11/K – odczytanym z tabliczki znamionowej zabudowy. W skład osprzętu zabudowy wchodzi pompa hydrauliczna, siłowniki 3 szt stóp podporowych, siłownik wywrotu, siłowniki przesuwu szt2, siłowniki podnoszenia pierwszego ramienia szt2, siłowniki podnoszenia drugiego ramienia szt2, siłownik otwierania pojemnika szt1, zawory bezpieczeństwa szt11, rozdzielacz główny, rozdzielacz pomocniczy, zbiornik oleju, czujniki końcowe szt5, układ zdalnego sterowania. Stan zabudowy określono jako dobry. W dniu i miejscu badania dokonano próby roboczej, sprawna technicznie jednak z uwagi na długi okres przestoju ze względów bezpieczeństwa wymagalny kompleksowy przegląd zabudowy.
