| <b>GEZ</b> | <b>KARTA ADRESOWA ZABYTKU</b> | | <b>3. Miejscowość</b><br><br><b>DZIKOWIEC</b> |
| <b>1. Nazwa</b> | <b>WIADUKT KOLEJOWY II</b> | <b>2. Czas powstania</b><br><b>1902 r.</b> | |

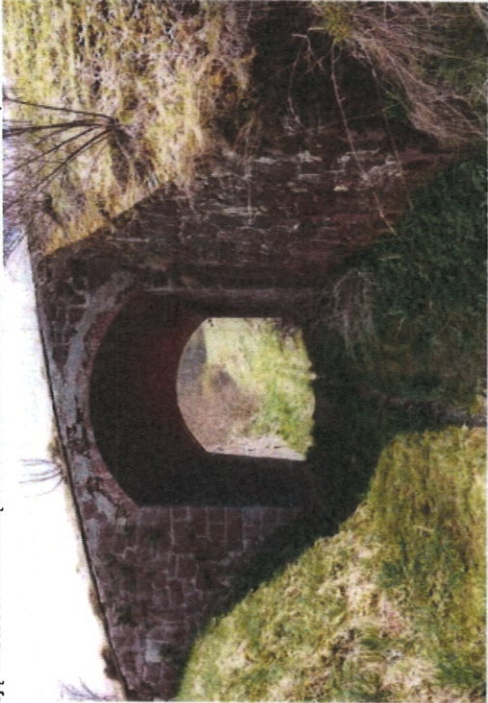
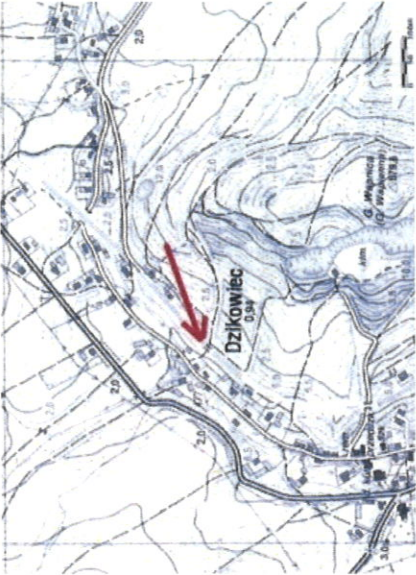
| <b>7. Fotografia z opisem wskazującym orientację w stosunku do sąsiednich terenów lub stron świata albo mapa z zaznaczonym stanowiskiem archeologicznym</b><br><br> <p style="text-align: center;">Widok od północnego zachodu</p> | | | <b>4. Adres</b><br>droga gruntowa przy<br>gospodarstwie nr 125<br>dz. 101/3<br>57-432 Dzikowiec |

| <p>8. Historia, opis i wartości</p> <p>Wiadukt kolejowy położony jest na trasie Kolei Sowiogórskiej, linii nr 327 łączącej Dzierżoniów ze Ścinawką. Linia ta powstawała w latach 1899-1902. Pierwszy odcinek Dzierżoniów – Pieszycę otwarto w 1900 r. Uruchomienie ostatniego odcinka, na którym znajduje się wiadukt, nastąpiło 5.08.1902 r. Na początku lat 30.XX w. zamknięto, a następnie rozebrano odcinek między Srebrną Górą a Nową Wsią Kłodzką. Po wojnie wyłączono z użytkowania kolejny fragment – do Woliborza. W latach 70.XX w. następne odcinki linii ulegały likwidacji. Odcinek Dzikowiec – Ścinawka wykorzystywany był w późniejszym okresie wyłącznie do przejazdów towarowych. Obecnie odcinek przebiegający przez Dzikowiec jest nieużytkowany.</p> <p>Wiadukt kamienno-ceglany, sklepiony, jednoprzęsłowy, wbudowany w ziemno-kamienny nasyp kolejowy. Ściany wewnętrzne i czołowe oraz skrzydła wiaduktu murowane z czerwonego piaskowca. Na kamiennych 3-metrowych ścianach tunelu sklepienie ceglane o przekroju odcinkowym. Wiadukt zachował się w pierwotnej formie architektonicznej. Jest przykładem rozwijającej się myśli inżynierskiej, osiągnięciem techniki i jednocześnie integralnym elementem krajobrazu, wkomponowanym w pejzaż wsi. Jego wartość przejawia się poprzez zgodność zastosowanej formy z pełnioną funkcją. Stanowi materialne świadectwo przeszłości, reliktnieczynnej już linii kolejowej, jest ważnym elementem lokalnej tożsamości kulturowej.</p> | <p>9. Stan zachowania i postulaty dotyczące konserwacji</p> <p>Obiekt w złym stanie technicznym. Sklepienie tunelu spękanе, szczególnie w sąsiedztwie otworów, łuki arkad odpojone, całe sklepienie z widocznymi ubytkami i korozją cegieł. Ściany kamienne zawilgocone, ze znacznymi ubytkami w spoinowaniu, skruszona i spękana warstwa betonu zabezpieczająca korony murów. Konieczne przeprowadzenie prac remontowo-konserwatorskich – zabezpieczenie sklepienia, wzmocnienie łuków arkad, usunięcie roślinności ze spoin murów, uzupełnienie ubytków w spoinowaniu.</p> |
