| <b>GEZ</b> | <b>KARTA ADRESOWA ZABYTKU</b> | | 3. Miejscowość |
| 1. Nazwa | <b>BUDYNEK GOSPODARCZY</b> | 2. Czas powstania | <b>WŁODOWICE</b> |

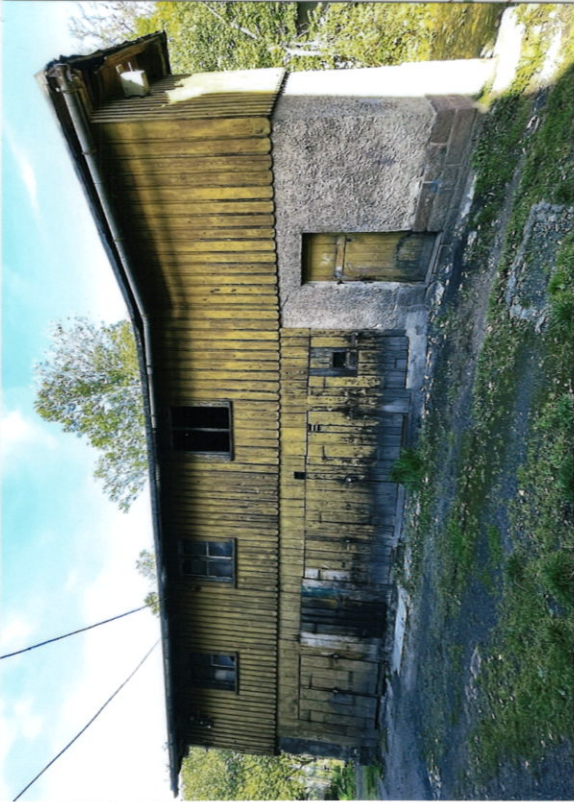
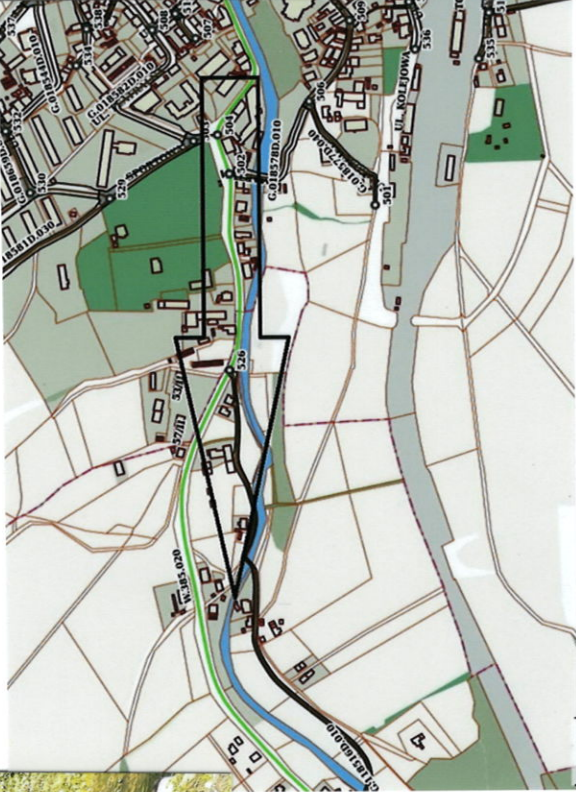
Widok od strony podwórza, Włodowice 8, 57–400 Nowa Ruda

| 9. Stan zachowania i postulaty dotyczące konserwacji | <p>4–dobry</p> <p>Elementy drewniane oraz kamienne budynku w stanie dobrym, wymagać mogą podjęcia prac remontowych. Bezpośrednie sąsiedztwo rzeki, przepływającej od strony północnej wpływa na duży stopień zawilgocenia, szczególnie oddziaływując na kamienny cokoł budowli, co może doprowadzić do stopniowej destrukcji budulca i w konsekwencji do destabilizacji konstrukcji. Przy planowaniu prac modernizacyjnych i remontowych konieczna będzie ocena stanu technicznego obiektu, w tym określenie stopnia zawilgocenia, a także uszkodzeń ww. elementów.</p> |
